Číslo protokolu: 403516-01/01

PROTOKOL O ZKOUŠCE

Výrobek: Interkomy
Typ: 2N® Helios IP Force 9151102CRW,
2N® Helios IP Verso 9155101C
Jmenovité hodnoty: ---
Výrobní číslo: 54-0642-1089, 54-0817-0106
Výrobce: **2N TELEKOMUNIKACE a. s.,**
Modřanská 621/72, 143 01 Praha 4, Česká republika
Výrobní místo: dtto výrobce
Číselník výrobků EZÚ: 06 - Zkoušky vlivů prostředí
Objednavatel: **2N TELEKOMUNIKACE a. s.,**
Modřanská 621/72, 143 01 Praha 4, Česká republika
Počet zkoušených vzorků: 2
Vzorky předloženy dne: 13. 8. 2014
Místo provedení zkoušek: Elektrotechnický zkušební ústav, s.p.
Zkoušky prováděny v době od 13. 8. 2014 **do** 13. 8. 2014
Jiné údaje: ---
Zkušební předpis: ČSN EN 50486:2009, příloha A.7

2.1 Zkouška odolnosti proti vandalismu

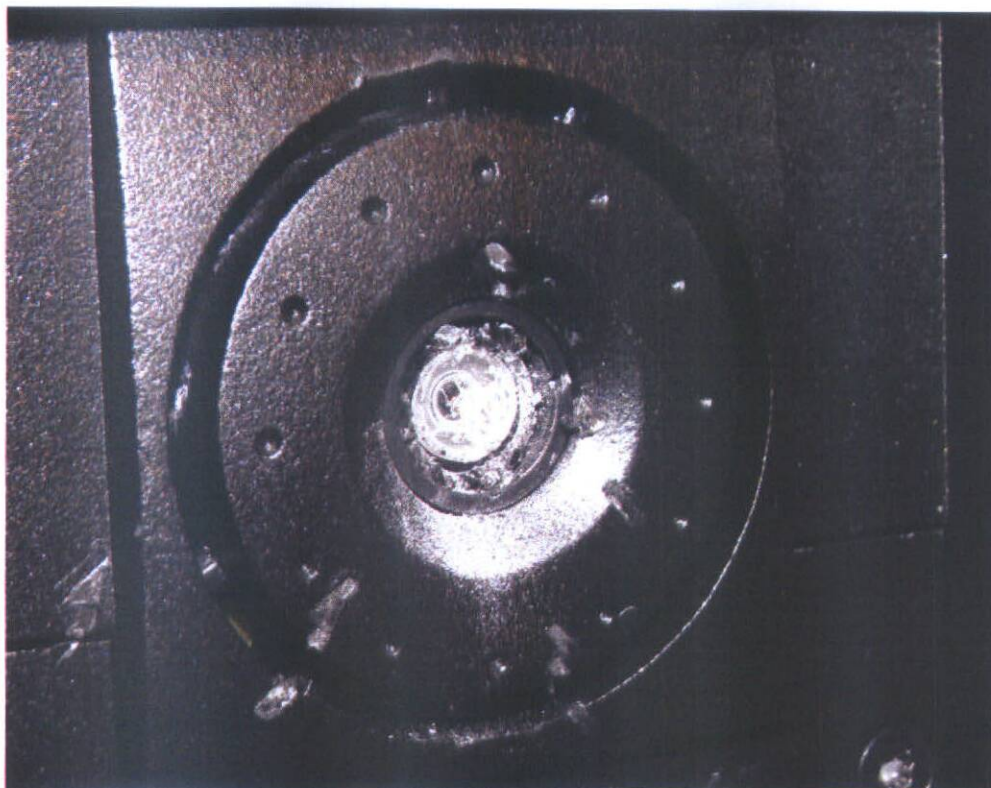
- zkouška 1 - nelze vyšroubovat žádné šrouby
- zkouška 2 - neprovedena
- zkouška 3 - nedošlo k vytažení ani vypáčení žádného tlačítka
- zkouška 4 - nedošlo k zamáčknutí žádného tlačítka
- zkouška 5 - došlo k rozbití skleněného krytu kamery (kamera samotná je po zkoušce stále funkční), došlo k poškrábání povrchu krytu interkomu, nedošlo k poškození žádného tlačítka (tlačítka jsou po zkoušce stále funkční)
- zkouška 6 - došlo k částečnému opálení zvonkového tlačítka, nedošlo k samovolnému plamennému hoření žádné plastové části, nedošlo k poškození podsvícení tlačítek
- zkouška 7 - nedošlo k vniknutí nápoje pod kryt interkomu, funkce interkomu není bezprostředně narušena

obr. 7 - rozbitý kryt kamery interkomu 2N® Helios IP Force 9151102CRW po zkoušce 5

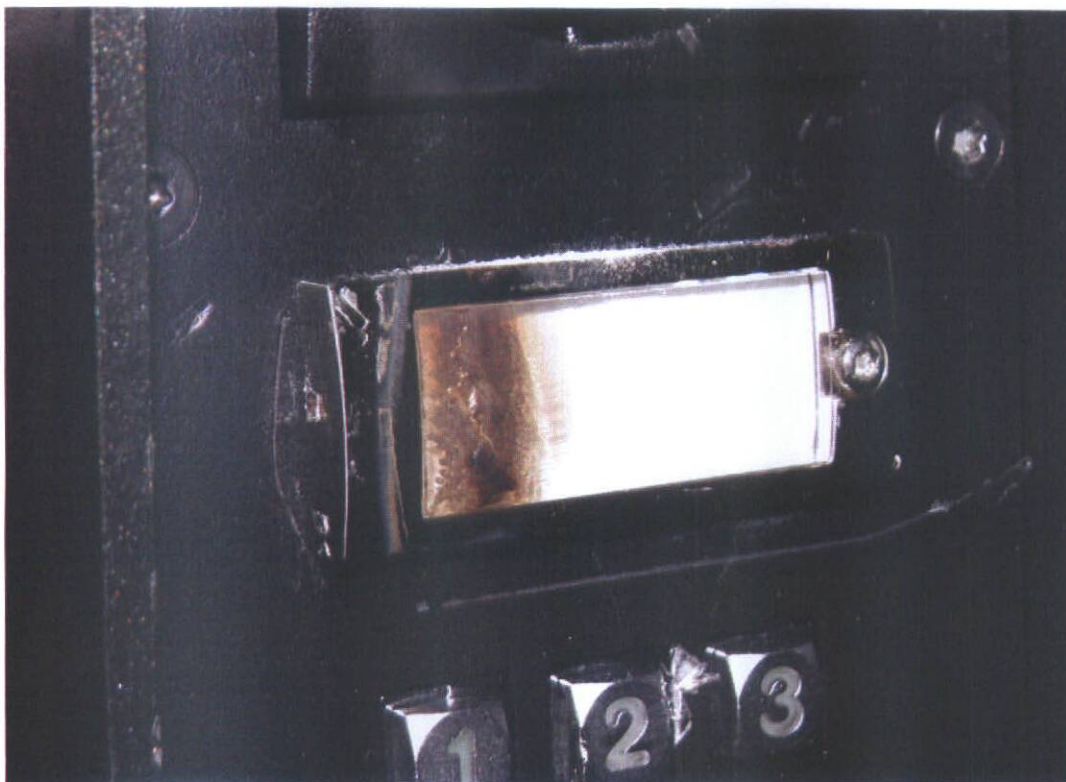
obr. 9 - zvonkové tlačítko interkomu 2N® Helios IP Force 9151102CRW po zkoušce 6

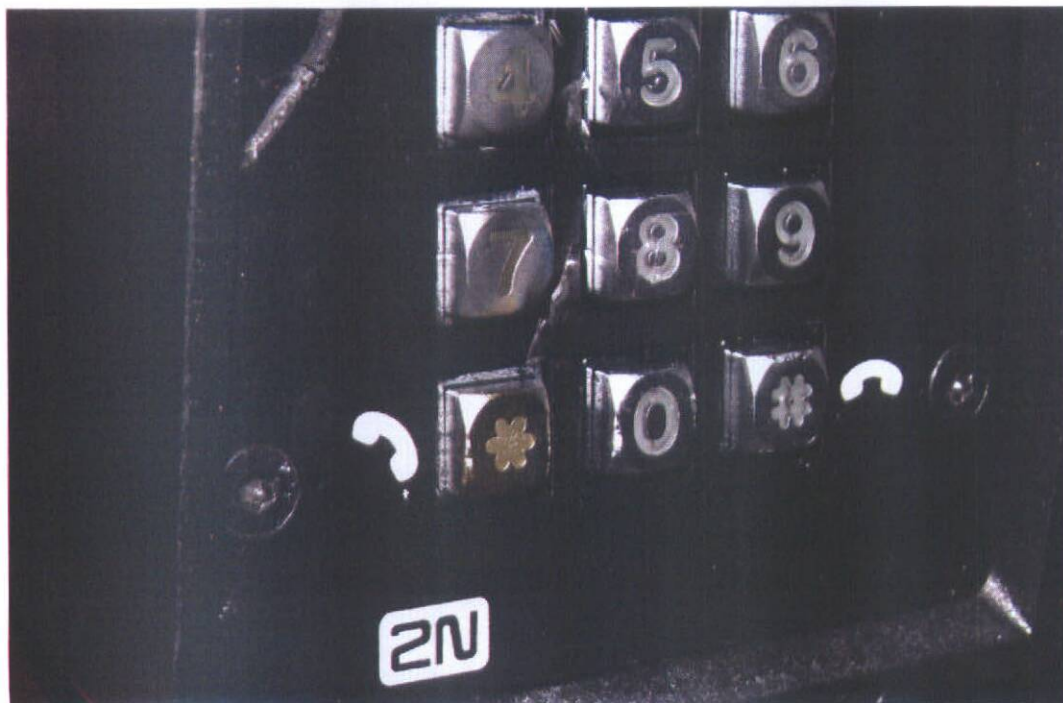
obr. 10 - tlačítko „*“ na numerické klávesnici interkomu 2N® Helios IP Force 9151102CRW po zkoušce 6

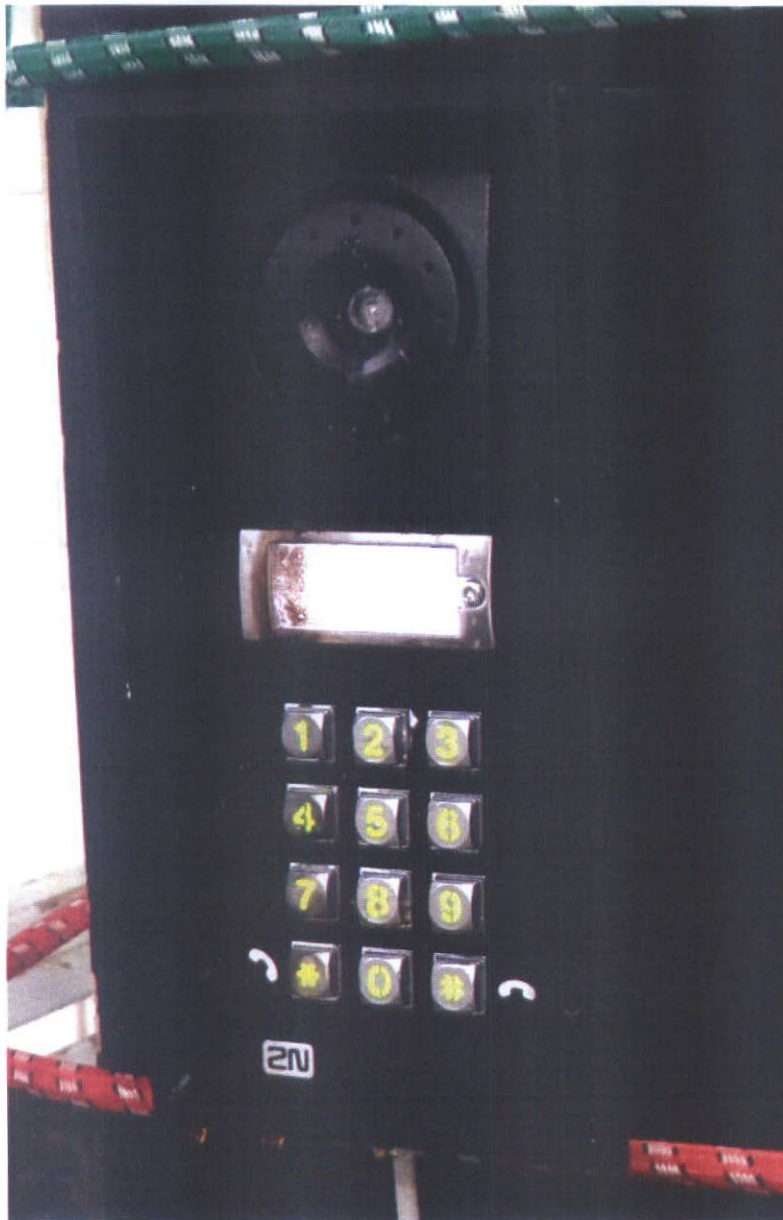
obr. 11 - funkční podsvit všech tlačítek interkomu 2N® Helios IP Force 9151102CRW po zkoušení

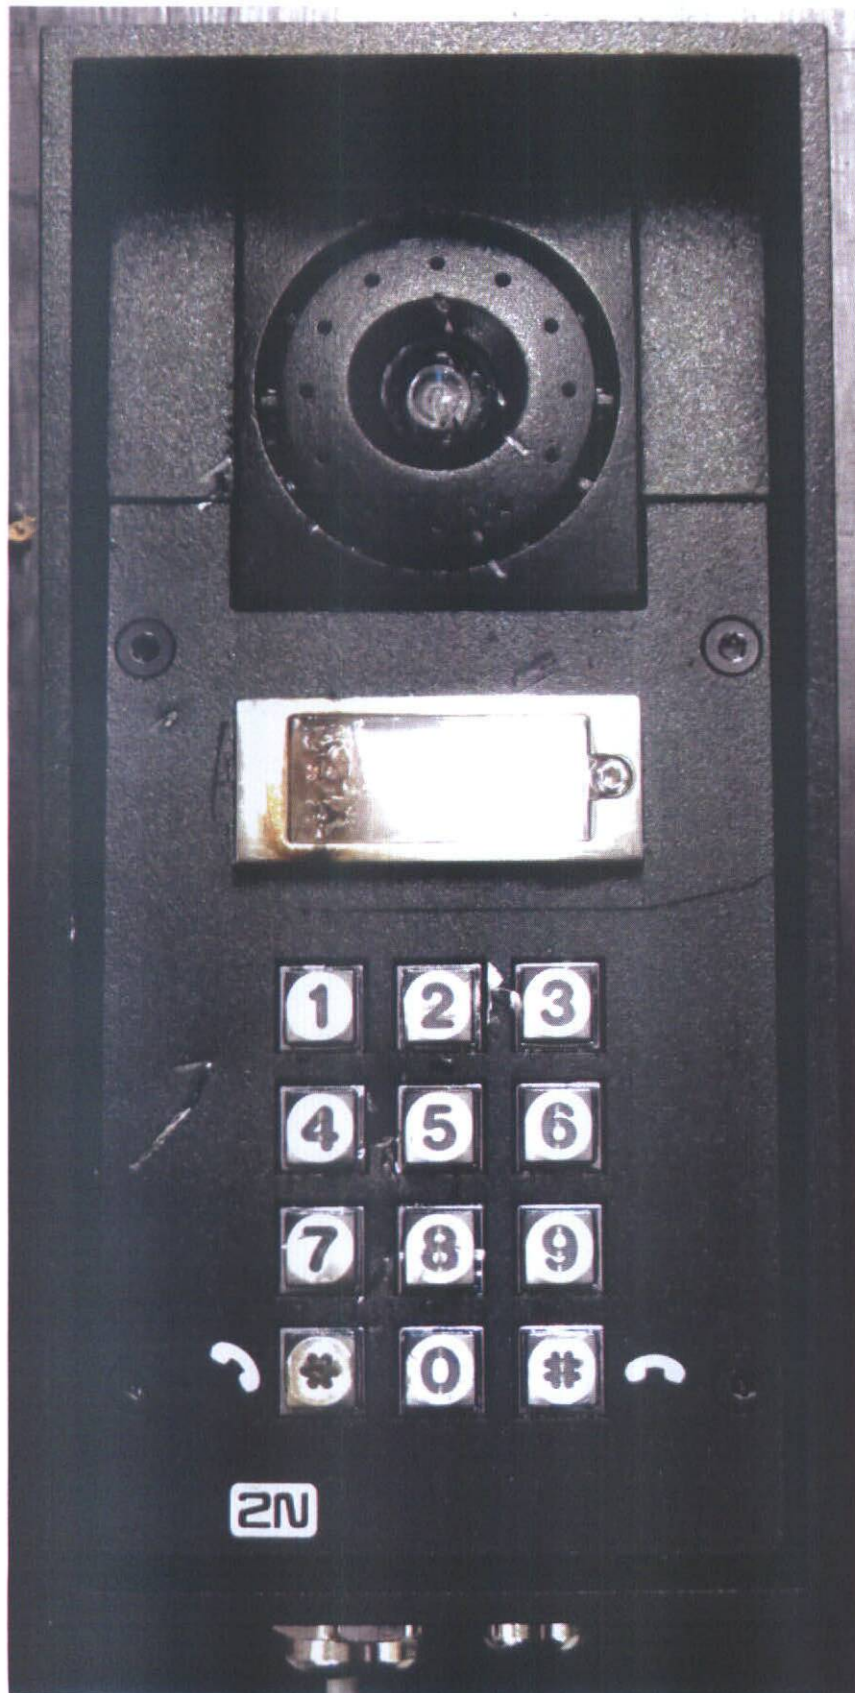
Interkom je po zkouškách stále funkční

obr. 12 - interkom 2N® Helios IP Force 9151102CRW po zkoušení

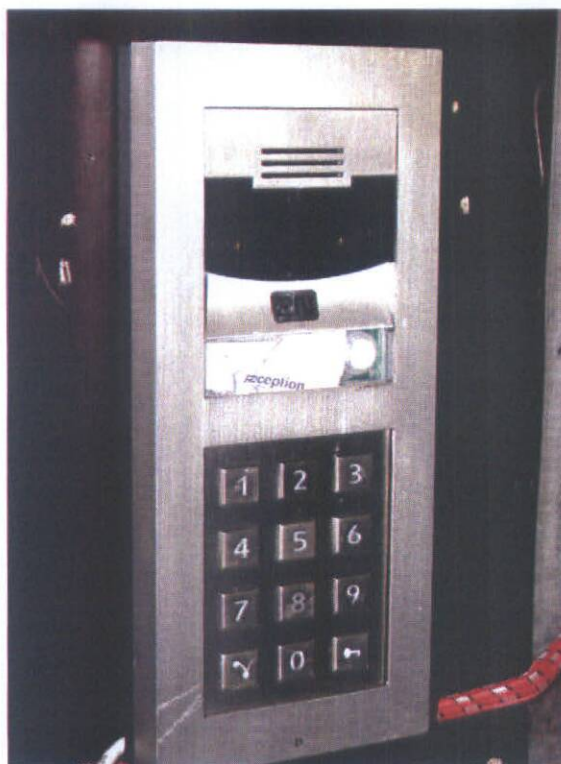
obr. 14 - interkom 2N® Helios IP Verso 9155101C po zkoušce 5

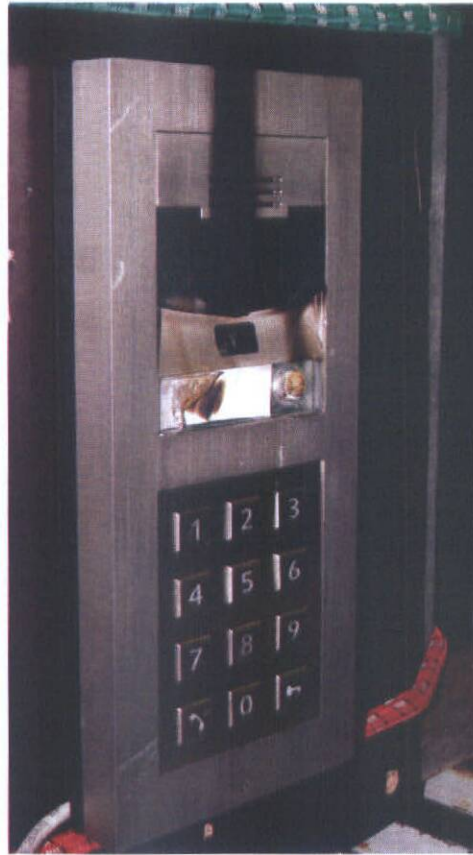
obr. 17 - interkom 2N® Helios IP Verso 9155101C po zkoušce 6

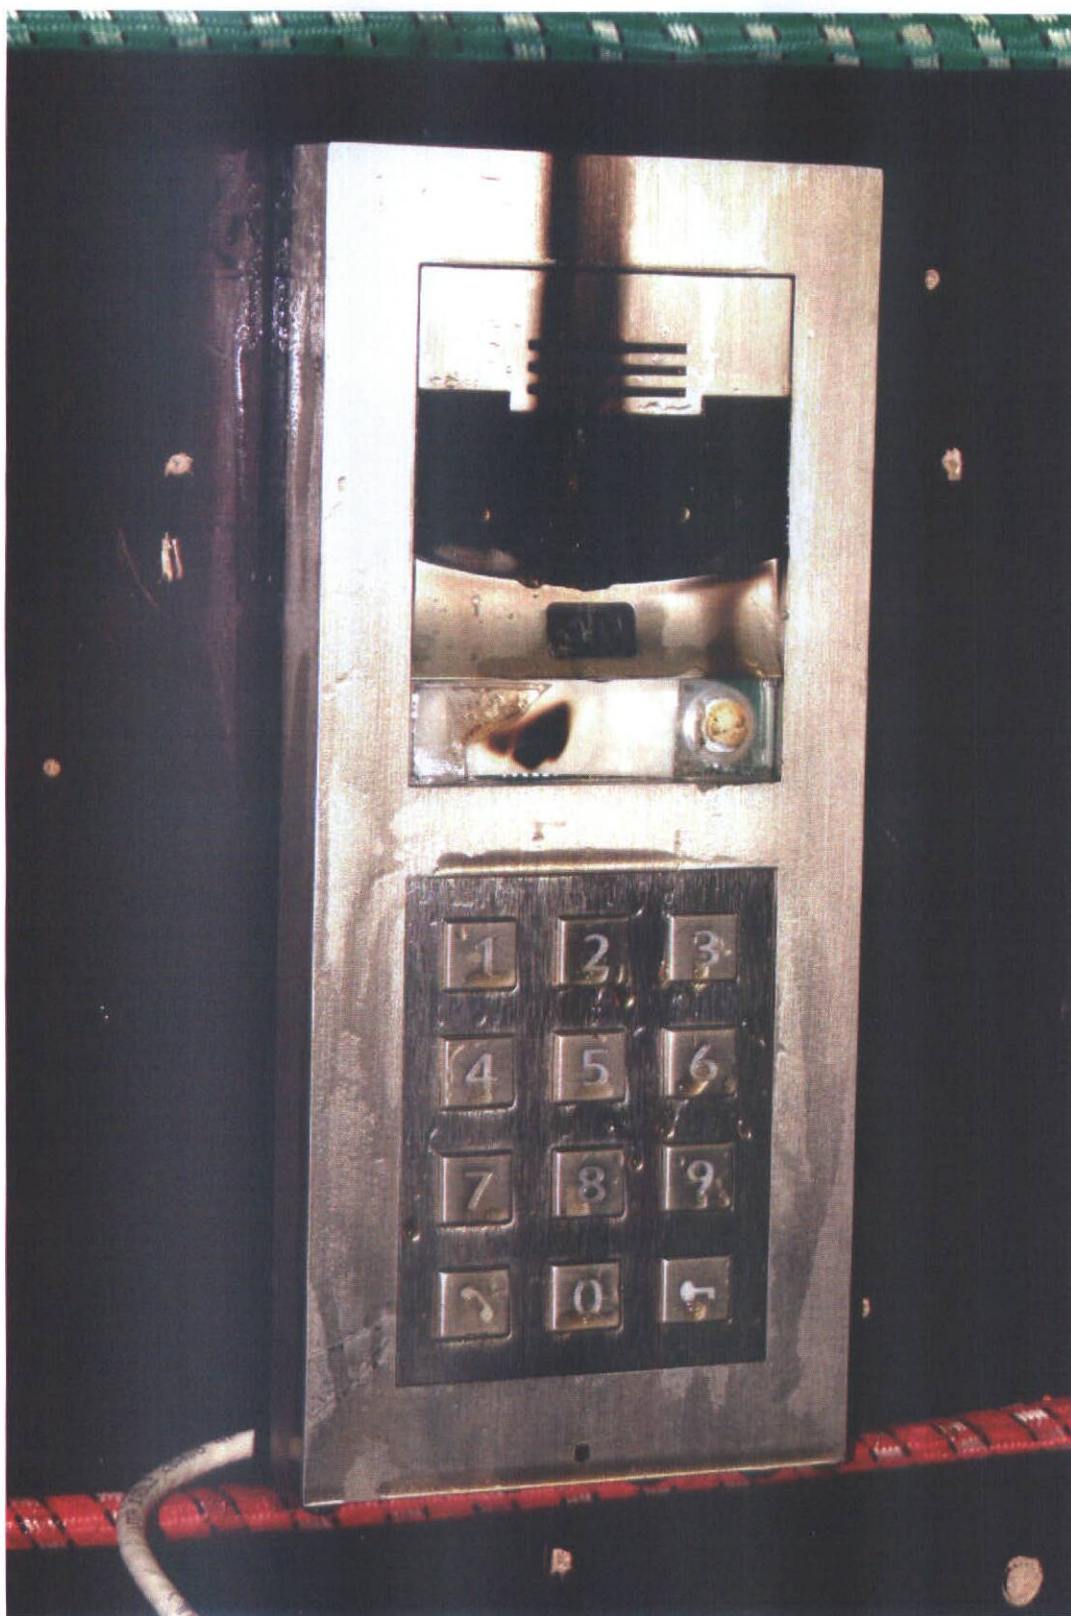
Interkom je po zkouškách stále funkční

obr. 19 - interkom 2N® Helios IP Verso 9155101C po zkoušení

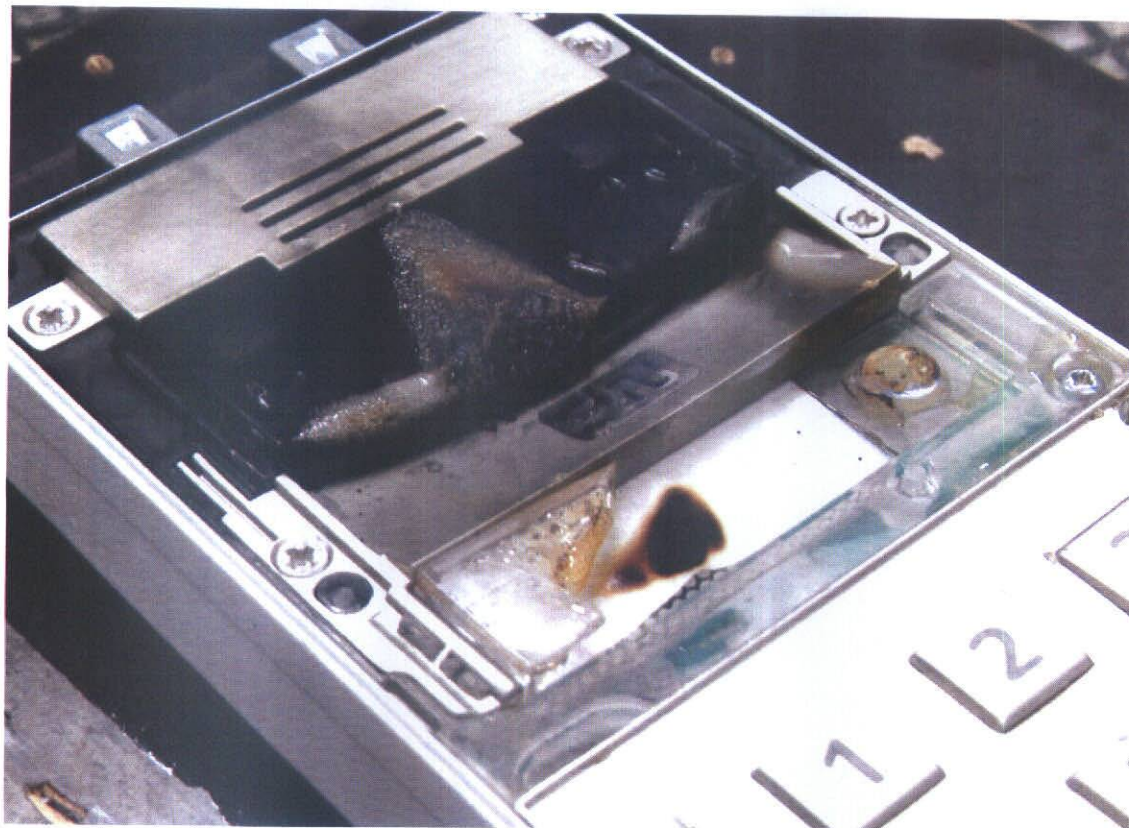
obr. 20 - interkom 2N® Helios IP Verso 9155101C po zkoušení

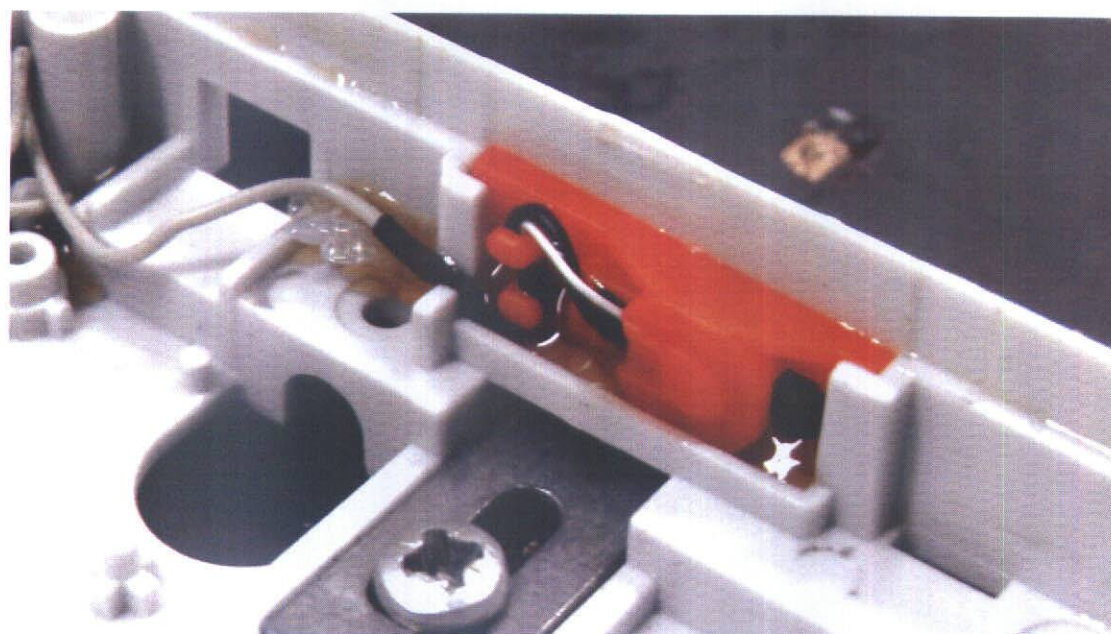
- zkouška 1 - nelze vyšroubovat žádné šrouby
- zkouška 2 - neprovedena
- zkouška 3 - došlo k vypáčení krytu zvonkového tlačítka (tlačítko samotné je po zkoušce stále funkční), nedošlo k vytažení ani vypáčení žádného tlačítka numerické klávesnice
- zkouška 4 - nedošlo k zamáčknutí žádného tlačítka
- zkouška 5 - nedošlo k rozbití krytu kamery (kamera je po zkoušce stále funkční), došlo k poškrábání povrchu krytu interkomu, nedošlo k poškození žádného tlačítka numerické klávesnice (tlačítka jsou po zkoušce stále funkční)
- zkouška 6 - došlo k opálení zvonkového tlačítka a papírového štítku (tlačítko samotné je po zkoušce stále funkční), nedošlo k samovolnému plamennému hoření žádné plastové části, nedošlo k poškození podsvícení tlačítek
- zkouška 7 - došlo k vniknutí malého množství nápoje pod kryt interkomu, funkce interkomu není bezprostředně narušena

obr. 21 - vnik nápoje do interkomu 2N® Helios IP Verso 9155101C

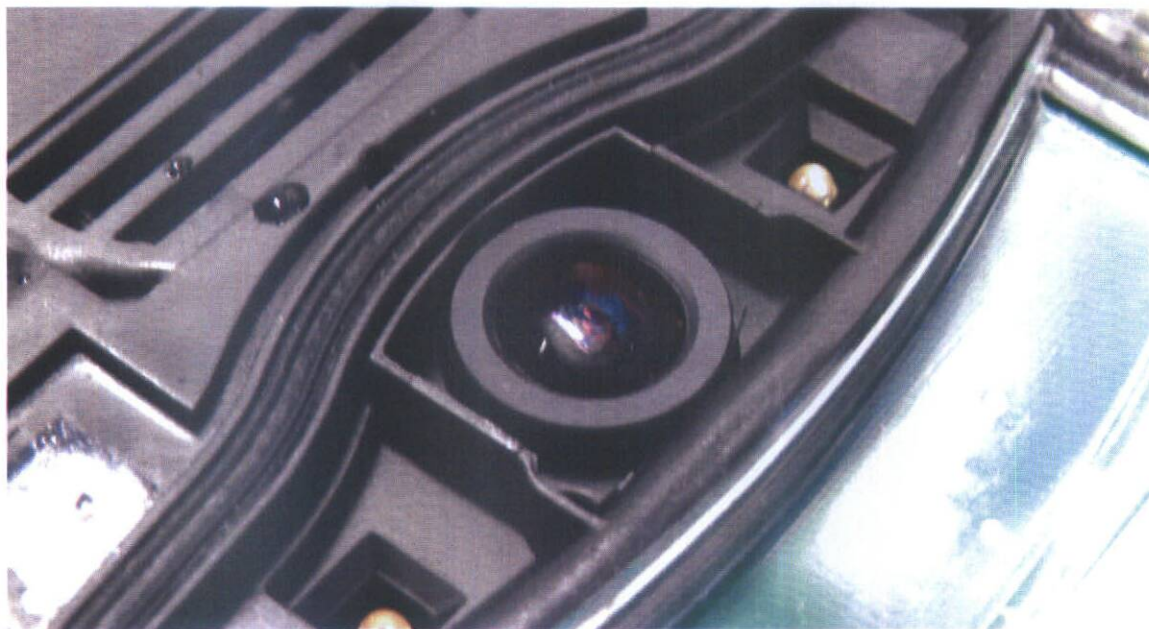
obr. 22 - nepoškozená kamera interkomu 2N® Helios IP Verso 9155101C
